# Bachelorarbeit

Wanderwege des Fischotters - Erstellung einer Defizitanalyse an ausgewählten  
Brücken in Bremerhaven

**Nora Milchert**

Oldenburg, 12.07.2022

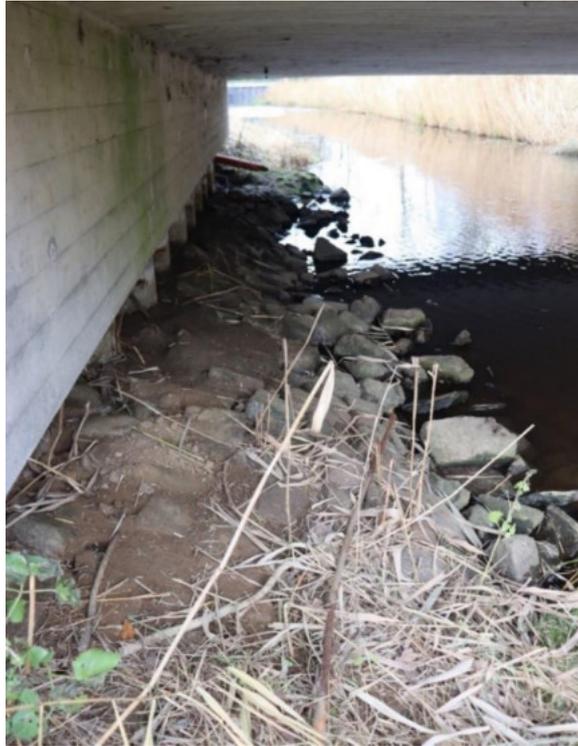
Abbildung 6: Linker Uferstreifen (Berme) des Geestemünder Markfleths an dem immer wieder Fischotternachweise erbracht wurden (Foto: Milchert, 2021)

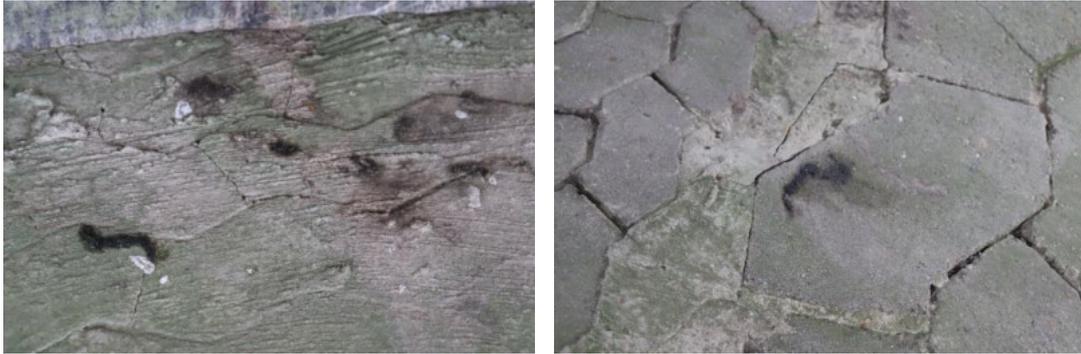
Verdacht auf Fischottervorkommen (Fotos: Milchert, 2021)

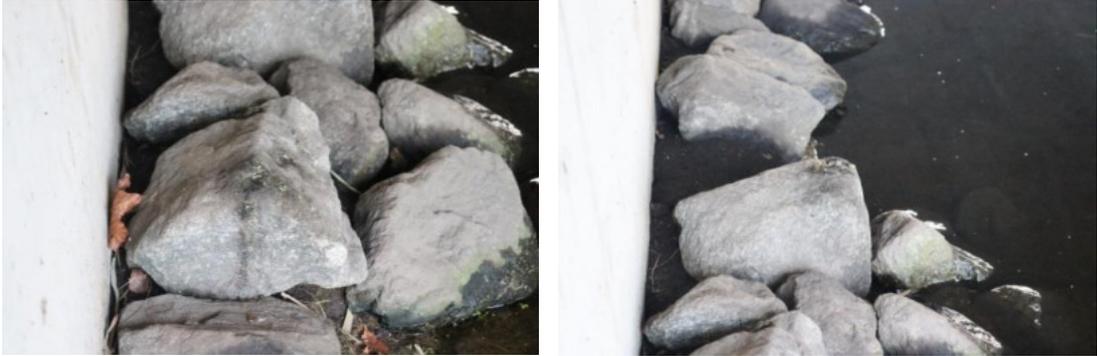
Auf der linken Berme
