# Bachelorarbeit

Wanderwege des Fischotters - Erstellung einer Defizitanalyse an ausgewählten  
Brücken in Bremerhaven

**Nora Milchert**

Oldenburg, 12.07.2022

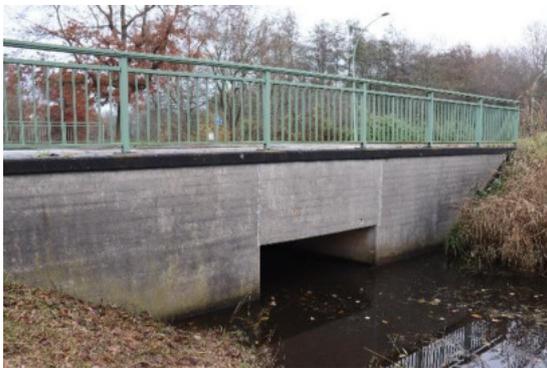
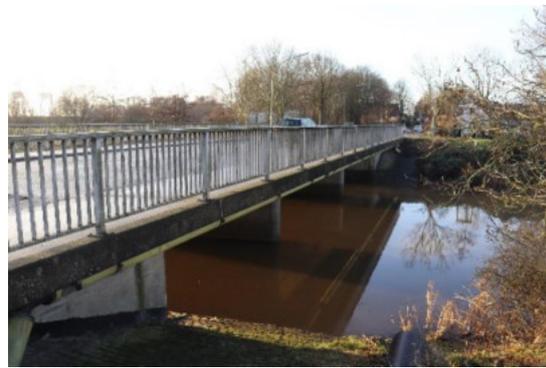
Abbildung 11: Links: hohe Gefährdung, schmaler Durchlass, keine Uferstreifen vorhanden. Rechts: mittlere Gefährdung, Uferstreifen je nach Wasserstand unterschiedlich, Straße gut erreichbar (Fotos: Milchert, 2021)

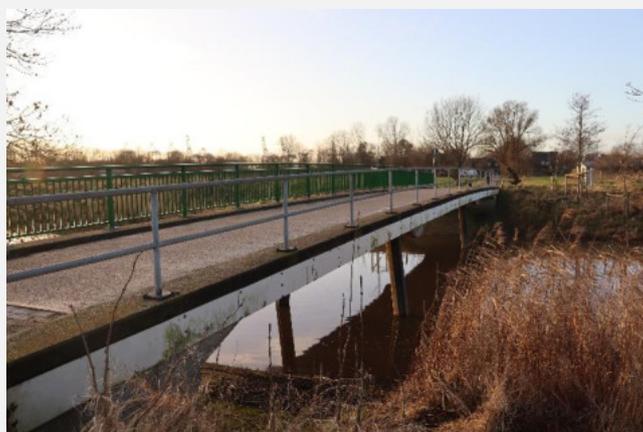
<b>Tiefe[m]</b> (WebOffice)	ca. 5
<b>Lichte Breite[m]</b> (WebOffice)	ca. 39
<b>Lichte Höhe [m]</b>	ca. 3,07
<b>Brückenindex</b>	23,9
<b>Hauptnutzung</b>	Fußgänger und Radfahrer, für landwirtschaftliche Maschinen
<b>Brückentyp</b>	Pfeiler
<b>Beschaffenheit der Gewässersohle</b>	Verbaut

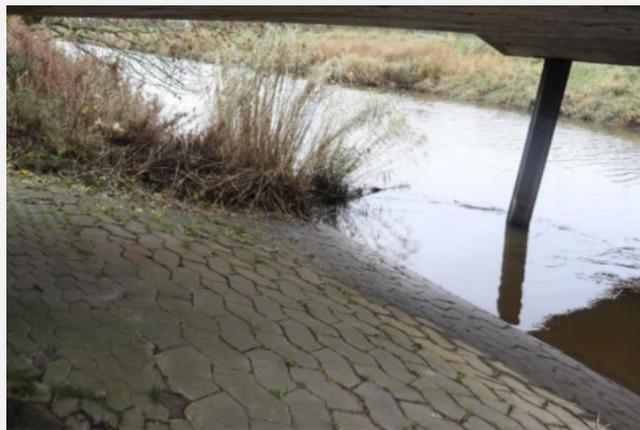
Links	Rechts
<b>Bermenbreite [m]</b>	> 0,3	> 0,3
<b>Beschaffenheit</b>	Gepflastert	Gepflastert
Verfügbarkeit	Bei sehr hohen Wasserständen kann sie überschwemmt werden	Bei sehr hohen Wasserständen kann sie überschwemmt werden
Anschluss ans Ufer	Anschluss mit Deckung	Anschluss mit wenig Deckung
Bermenneigung	ca. 20°	Nach Schätzung auch um die 20°
Trockentunnel	Nicht vorhanden	Nicht vorhanden

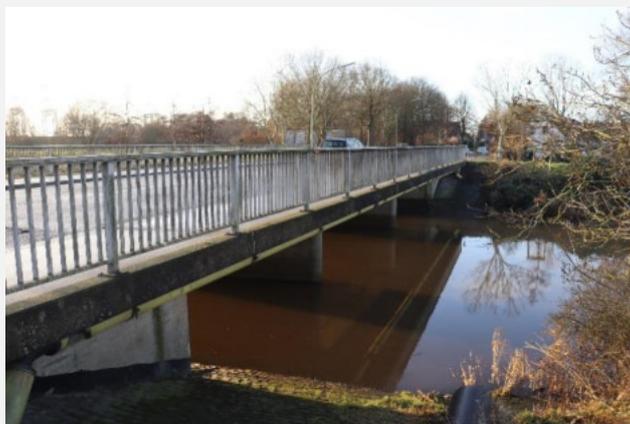
<b>Tiefe[m]</b> (WebOffice)	ca. 13
<b>Lichte Breite [m]</b> (WebOffice)	ca. 44
<b>Lichte Höhe [m]</b>	ca. 3,30
<b>Brückenindex</b>	11,2
<b>Hauptnutzung</b>	Straßenverkehr
<b>Brückentyp</b>	Pfeilerbrücke mit zwei Pfeilern im Wasser
<b>Beschaffenheit der Gewässersohle</b>	Verbaut

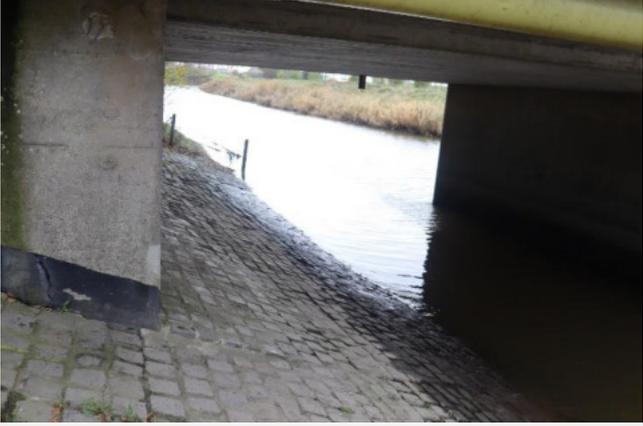
Bermen		
	Links	Rechts
Bermenbreite [m]	> 0,3	> 0,3
Beschaffenheit	Gepflastert	Gepflastert
Verfügbarkeit	Überwiegend trocken Bei Hochwasser überflutet	Überwiegend trocken Bei Hochwasser überflutet
Anschluss ans Ufer	Anschluss wenig Deckung	Anschluss mit Deckung
Bermenneigung	20°	Auch ca. 20° Ufer nicht zugänglich
Trockentunnel	Nicht vorhanden	Nicht vorhanden

Vor Ort Beurteilung		Begründung
Geringe Gefährdung		
Mittlere Gefährdung	X	Bei hohen Wasserständen kann die Berme überflutet werden, die Straße ist gut zu erreichen
Hohe Gefährdung

<b>Bermen nachrüsten</b>	Berme für Hohe Wasserstände anbringen
<b>Weitere Maßnahmen</b>	Ufer B stärker bepflanzen für mehr Deckung Zugang zur Straße erschweren

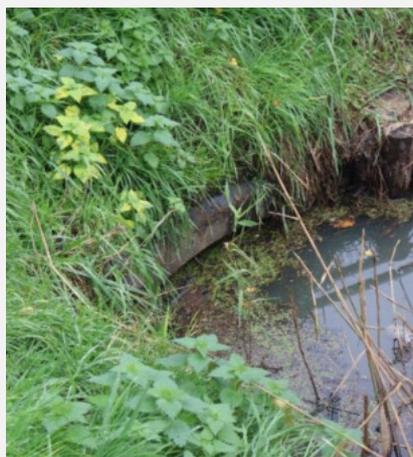
**Bermen sind nicht vorhanden**

<b>Vor Ort Beurteilung</b>		<b>Begründung</b>
<b>Geringe Gefährdung</b>		
<b>Mittlere Gefährdung</b>		
<b>Hohe Gefährdung</b>	X	Rohrdurchlass, der keine Berme besitzt, die Fahrbahn kann gut erreicht werden, wird jedoch nur gering durch Autos genutzt

<b>Bermen nachrüsten</b>	Natürlich gestaltete Bermen anbringen (Wasserbausteine)
<b>Weitere Maßnahmen</b>	Den Durchlass vergrößern Uferstreifen optimieren (Ufer abflachen und Vegetation anpflanzen)

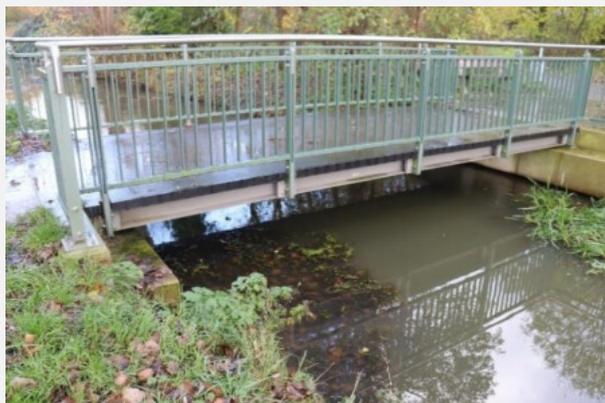
**Bermen sind nicht vorhanden**

<b>Vor Ort Beurteilung</b>		<b>Begründung</b>
<b>Geringe Gefährdung</b>		
<b>Mittlere Gefährdung</b>		
<b>Hohe Gefährdung</b>	X	Keine Bermen vorhanden, keine Nutzung durch den Straßenverkehr

<b>Bermen nachrüsten</b>	Natürlich gestaltete Bermen anbringen oder Laufbretter
<b>Weitere Maßnahmen</b>	Uferrandstreifen optimieren (Bepflanzung des linken Ufers (A und B))

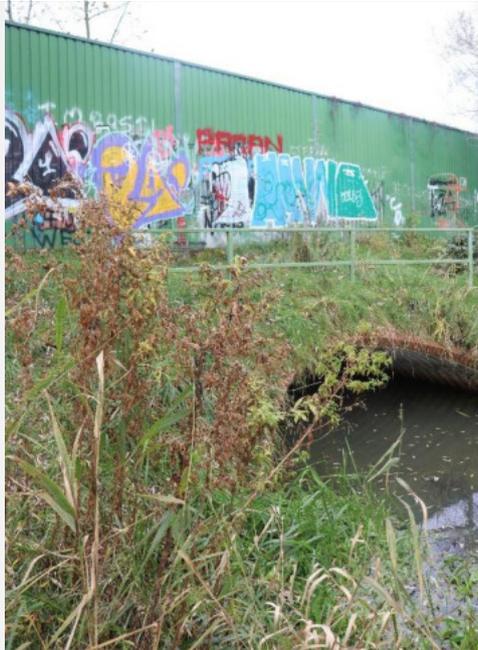
**Bermen sind nicht vorhanden**

<b>Vor Ort Beurteilung</b>		<b>Begründung</b>
<b>Geringe Gefährdung</b>		
<b>Mittlere Gefährdung</b>		
<b>Hohe Gefährdung</b>	X	Von Nord nach Süd gibt es nur die Möglichkeit über die Straße wo er gegen eine Spundwand läuft

<b>Mögliche Maßnahmen (nach vor Ort Einschätzung)</b>	
<b>Bermen nachrüsten</b>	Kurzfristig: Holzberme Langfristig: Natürlich gestaltete Bermen anbringen (Wasserbausteine)
<b>Weitere Maßnahmen</b>	Durchlassvergrößern Trockentunnel

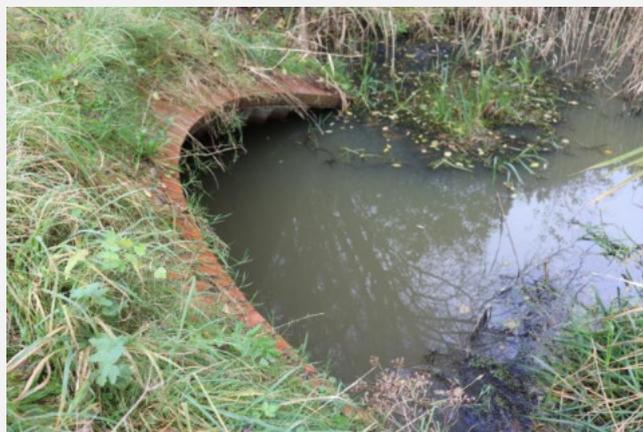
### Bermen sind nicht vorhanden

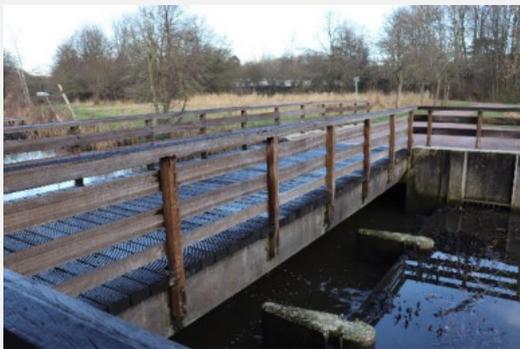
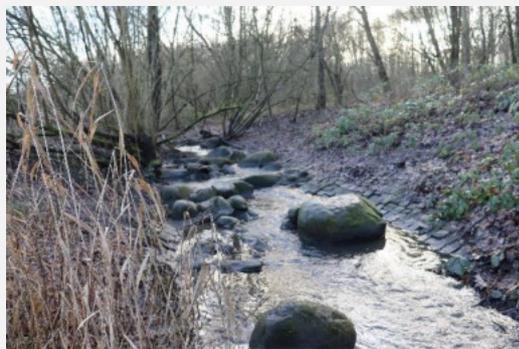
Brücke und Fischtreppe westlich der Brücke (Fotos: Milchert, 2021)

**Bermen sind nicht vorhanden**

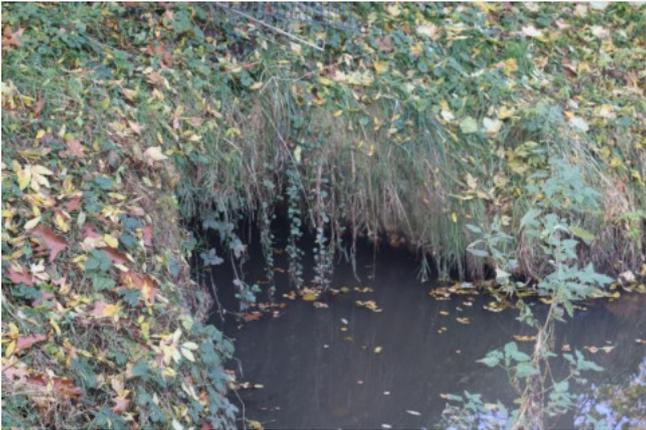
### Bermen sind nicht vorhanden

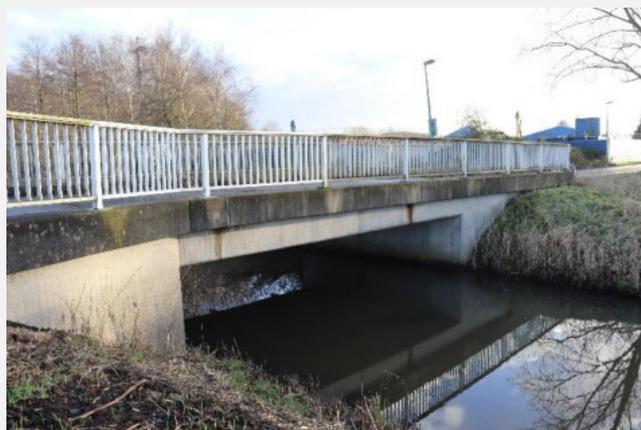
**Bermen sind nicht vorhanden**

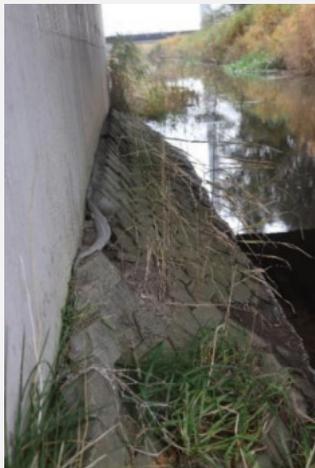
Berme rechts

<b>Bermen</b>		
	<b>Links</b>	<b>Rechts</b>
<b>Bermenbreite [m]</b>	ca. 0,7	0,7
<b>Beschaffenheit</b>	Gepflastert Pflasterung defekt dadurch ist sie gut begehbar	Gepflastert
<b>Verfügbarkeit</b>	Überwiegend trocken	Überwiegend trocken
<b>Anschluss ans Ufer</b>	Anschluss beidseitig mit De- ckung Südseite kann nicht beurteilt werden	Anschluss beidseitig mo- mentan ohne Deckung (Mahd) Südseite kann nicht beurteilt werden
<b>Bermenneigung</b>	Durch den Defekt ebener Bereich	Ca. 35°keine Ebenen Berei- che
<b>Trockentunnel</b>	Nicht vorhanden	Nicht vorhanden

Mögliche Maßnahmen (nach vor Ort Einschätzung)	
Bermen nachrüsten	Bermen auf beiden Seiten ausbauen, abflachen und neu mit dem Ufer verbinden
Weitere Maßnahmen	Uferstreifen optimieren

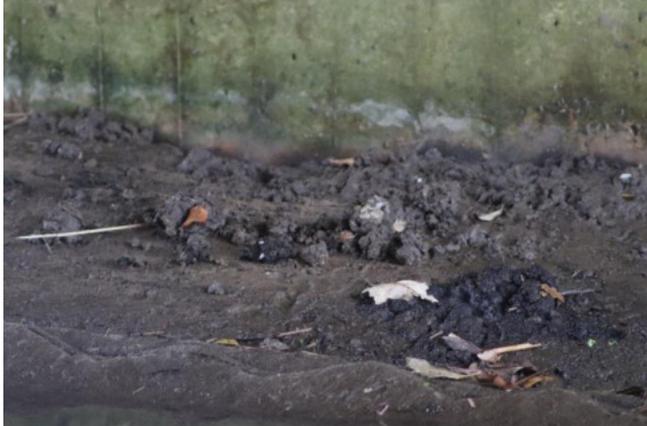
</div> <p>Tierkot und Kratzspuren wurde auf der linken Berme gesehen, möglicherweise Fischotterlosung (Foto: Milchert, 2021)</p>

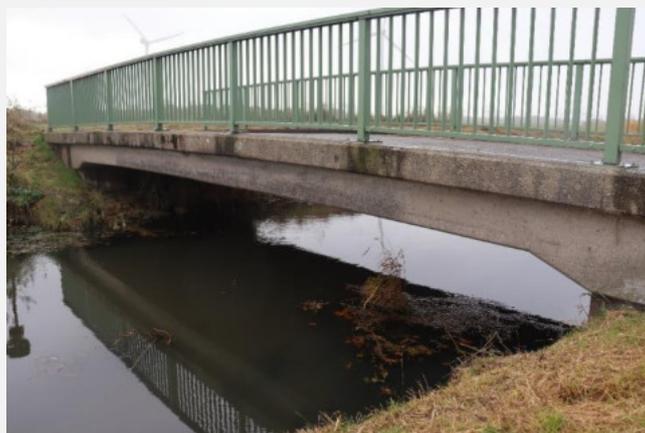
<b>Bermen</b>		
	<b>Links</b>	<b>Rechts</b>
<b>Bermenbreite [m]</b>	> 0,30	-
<b>Beschaffenheit</b>	Erde, grober Granit Kantenlänge 10- 40 cm, sieht nicht mehr ganz intakt aus	-
<b>Verfügbarkeit</b>	Bei Hochwasser nicht begehbar	-
<b>Anschluss ans Ufer</b>	Ostufer mit Deckung und besser angeschlossen als das Westufer, keine Deckung	-
<b>Bermenneigung</b>	Eben	-
<b>Trockentunnel</b>	Nicht vorhanden	-

<b>Vor Ort Beurteilung</b>		<b>Begründung</b>
<b>Geringe Gefährdung</b>		
<b>Mittlere Gefährdung</b>	X	Eine Berme die Mängel aufweist ist vorhanden, Nutzung nur durch Landwirtschaftliche Fahrzeuge
<b>Hohe Gefährdung</b>

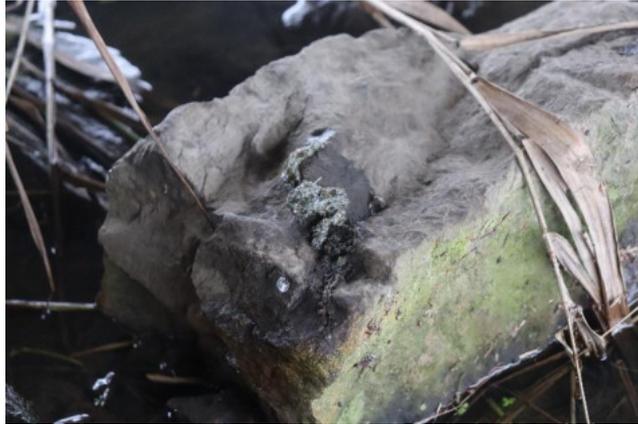
Tierkot wurde auf einem der Steine der Berme gefunden, möglicherweise Fischotterlosung (Foto: Milchert, 2021)

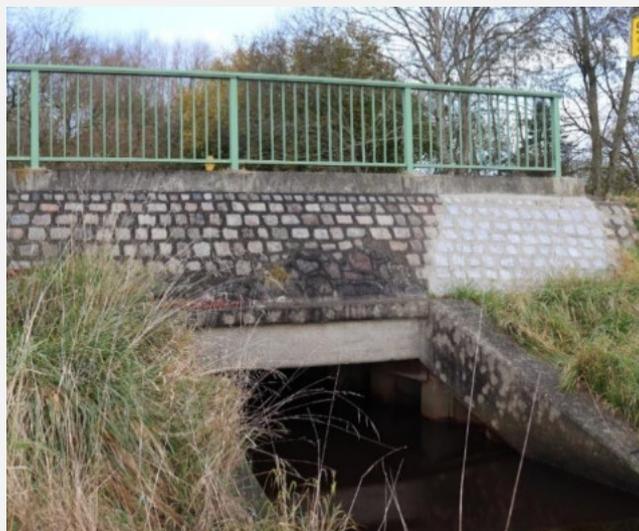
**Bermen sind nicht vorhanden**

<b>Vor Ort Beurteilung</b>		<b>Begründung</b>
<b>Geringe Gefährdung</b>		
<b>Mittlere Gefährdung</b>		
<b>Hohe Gefährdung</b>	X	Keine Berme vorhanden und die Straße ist stark befahren und gut erreichbar Straße

<b>Bermen nachrüsten</b>	Kurzfristig: Holzberme an mindestes an einer Seite anbringen Langfristig: Berme aus Wasserbausteine
<b>Weitere Maßnahmen</b>	Durchlass vergrößern

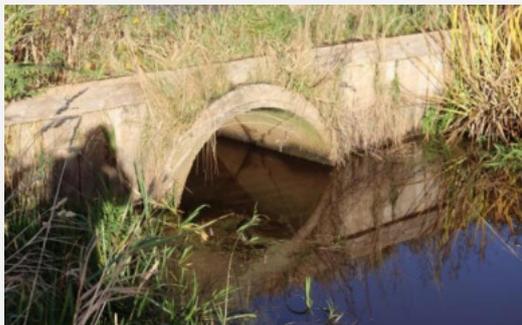
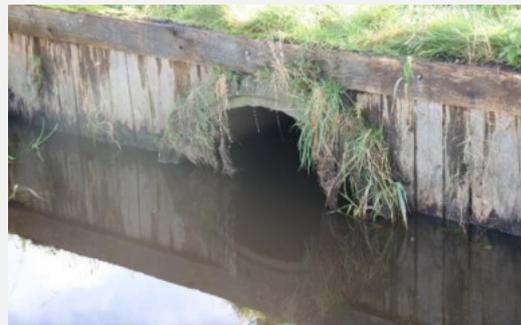
**Bermen sind nicht vorhanden**

<b>Vor Ort Beurteilung</b>		<b>Begründung</b>
<b>Geringe Gefährdung</b>		
<b>Mittlere Gefährdung</b>		
<b>Hohe Gefährdung</b>	X	Keine Berme, die Straße wird nicht durch den Straßenverkehr genutzt

<b>Bermen nachrüsten</b>	Berme an mindestens einer Seite anbringen
<b>Weitere Maßnahmen</b>	Durchlass vergrößern

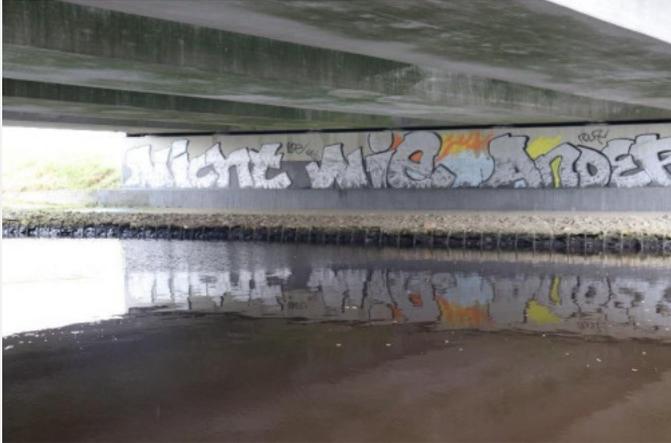
Berme rechts (Foto: Milchert, 2021)

<b>Links</b>	<b>Rechts</b>
<b>Bermenbreite [m]</b>	> 0,3	> 0,3
<b>Beschaffenheit</b>	Steinschüttung (Grober Granit Kantenlänge 10 bis 40 cm)	Beton, Pflaster, Sand, Steinschüttung (Grober Granit Kantenlänge 10 bis 40 cm)
<b>Verfügbarkeit</b>	Ganzjährig trockene Bereiche	Ganzjährig trockene Bereiche
<b>Anschluss ans Ufer</b>	Anschluss beidseitig Östlich der Brücke: Mit Deckung Westlich der Brücke: k.A.	Anschluss beidseitig mit etwas Deckung

Vor Ort Beurteilung		Begründung
<b>Geringe Gefährdung</b>	X	Berme ist vorhanden, der Weg auf die Fahrbahn ist schwierig; am linken Ufer ist eine Spundwand, die verhindert, dass der Fischotter auf die Fahrbahn unter der Brücke kommt. Auf die Fahrbahn der A27 kommt er nur schwer
<b>Mittlere Gefährdung</b>		
<b>Hohe Gefährdung</b>

<b>Mögliche Maßnahmen (nach vor Ort Einschätzung)</b>	
<b>Bermen nachrüsten</b>	Keine
<b>Weitere Maßnahmen</b>	Uferstreifen optimieren

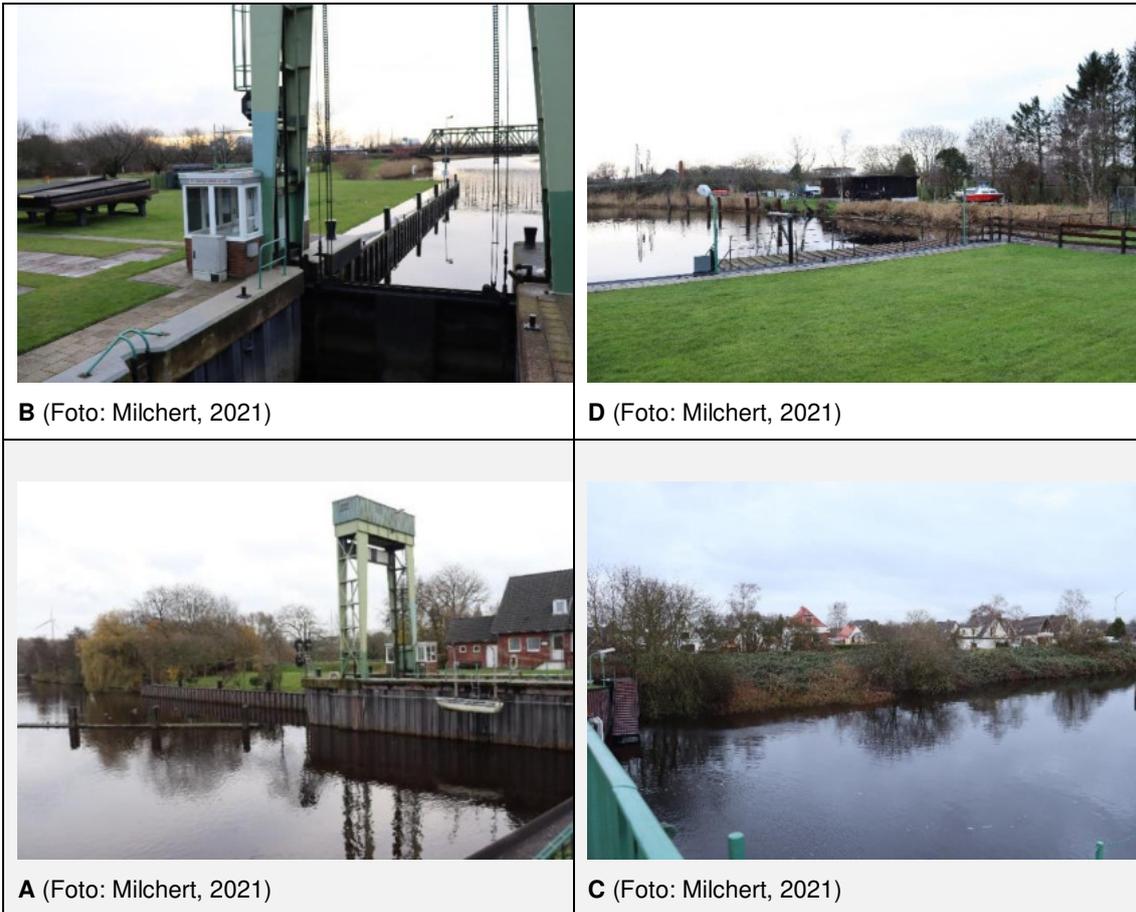
### Bermen sind nicht vorhanden

Vor Ort Beurteilung		Begründung
Geringe Gefährdung		
Mittlere Gefährdung		
Hohe Gefährdung	X	Die Fahrbahn stellt hier keine Gefahr da jedoch stellt das Sperrwerk ein schwer passierbares Hindernis dar.

<b>Bermen nachrüsten</b>	Keine
<b>Weitere Maßnahmen</b>	Umgebungsgewässer (Fischtreppe) bauen, um das Umgehen des Sperrwerkes möglich zu machen Schwimmende Stege die vom Wasser ans Ufer führen

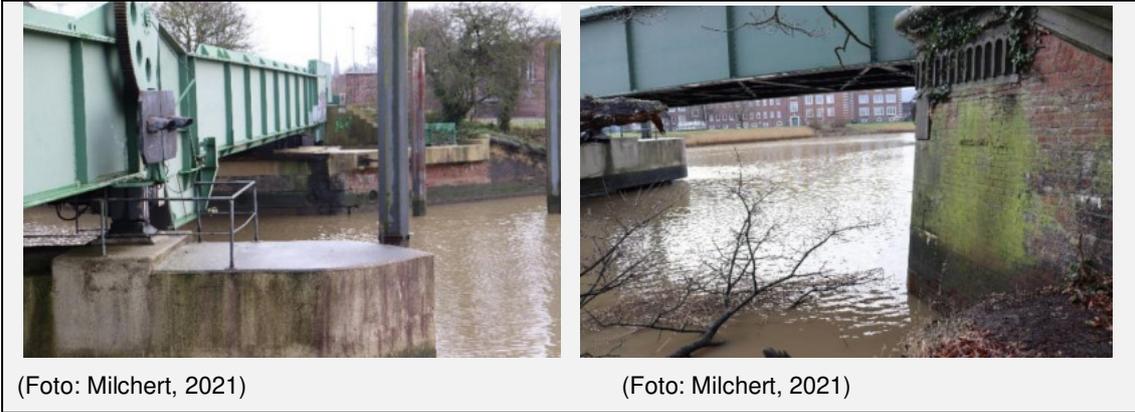
Links	Rechts
<b>Bermenbreite [m]</b>	-	Wechselnd
<b>Beschaffenheit</b>	-	Natürlich mit Vegetation
<b>Verfügbarkeit</b>	-	Wechselnd
<b>Anschluss ans Ufer</b>	-	Je nach Wasserstand
<b>Bermenneigung</b>	-	Ebene Bereiche vorhanden
<b>Trockentunnel</b>	-	Nicht vorhanden

Vor Ort Beurteilung		Begründung
Geringe Gefährdung	X	Kein Autoverkehr, stark von Menschen genutzt, Berme bei Hochwasser überschwemmt
Mittlere Gefährdung		
Hohe Gefährdung

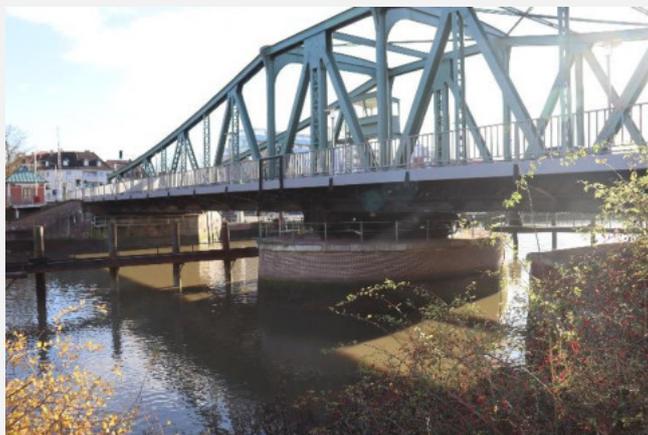
Bermen		
	Links	Rechts
Bermenbreite [m]	-	Wechselnd
Beschaffenheit	-	Steinschüttung
Verfügbarkeit	-	Wechselnd
Anschluss ans Ufer	-	Vorhanden
Bermenneigung	-	Ebene Bereiche vorhanden
Trockentunnel	-	Nicht vorhanden

Vor Ort Beurteilung		Begründung
Geringe Gefährdung		
Mittlere Gefährdung		
Hohe Gefährdung	X	Der Fischotter kann durch die Spundwände nicht ans Ufer gelangen und der Weg auf die Straße ist somit erschwer

Mögliche Maßnahmen (nach vor Ort Einschätzung)	
Bermen nachrüsten	Am linken Ufer der Ge_7 ist der Kanu Verein Bremerhaven, der schwimmende Stege besitzt. Diese können mit Absprache eventuell zu einer schwimmenden Berme erweitert werden. Am rechten Ufer gibt es bei Ebbe einen Uferstreifen mit Steinschüttung, der begangen werden kann. Wenn die Hydrologische Situation und auch die Nutzung durch Schiffe durch einen Ausbau der Steinschüttung nicht beeinträchtigt werden. Kann so auch bei Hohen Wasserständen eine Möglichkeit zur Unterquerung gegeben werden.
Weitere Maßnahmen	Keine

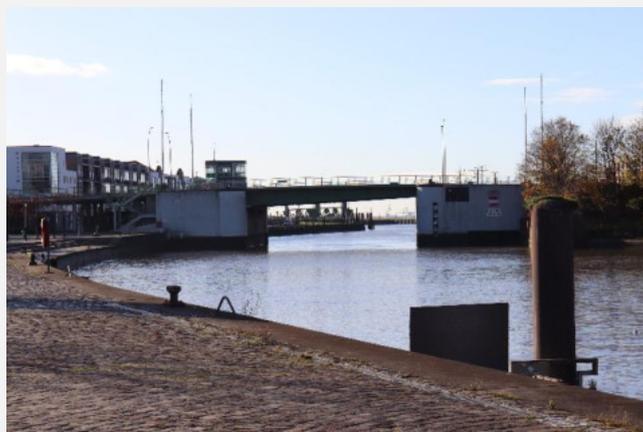
### Bermen sind nicht vorhanden

Vor Ort Beurteilung		Begründung
Geringe Gefährdung		
Mittlere Gefährdung		
Hohe Gefährdung	X	Das Ufer ist wie bei der Fährstraße stark verbaut und bietet kaum Ausstiegsmöglichkeiten für den Fischotter keine Berme vorhanden

Mögliche Maßnahmen (nach vor Ort Einschätzung)	
<b>Bermen nachrüsten</b>	Keine Ist zu verbaut
<b>Weitere Maßnahmen</b>	Keine Ist zu verbaut

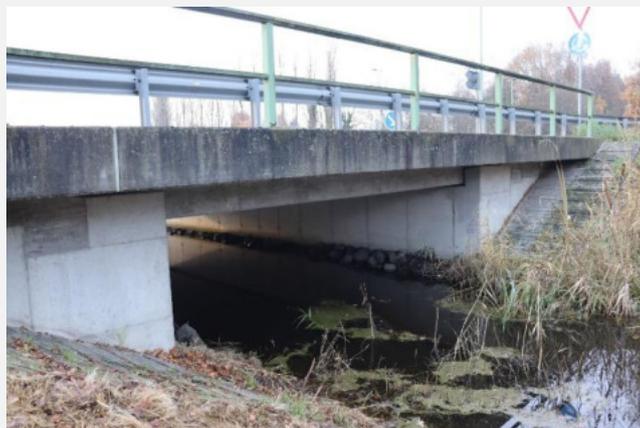
Bermen		
	Links	Rechts
<b>Bermenbreite [m]</b>	ca. 0,4	Auch ca. 0,4
<b>Beschaffenheit</b>	Steinschüttung Grober Granit (Kantenlänge 10 – 40 cm) Westliche Seite kaputt Östliche Seite besser instand	Steinschüttung Grober Granit (Kantenlänge 10 – 40 cm) Westliche Seite kaputt Östliche Seite besser instand
<b>Verfügbarkeit</b>	Ganzjährig trockene Bereiche	Ganzjährig trockene Bereiche
<b>Anschluss ans Ufer</b>	Westlich nicht so gut angeschlossen Östlich ist der Anschluss besser	Westlich nicht so gut angeschlossen Östlich ist der Anschluss besser
<b>Bermenneigung</b>	Ebene Bereiche	Ebene Bereiche
<b>Trockentunnel</b>	Nicht vorhanden	Nicht vorhanden

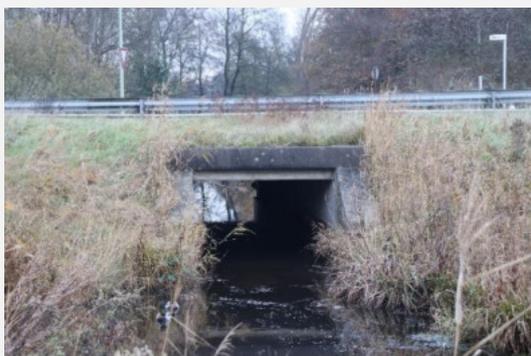
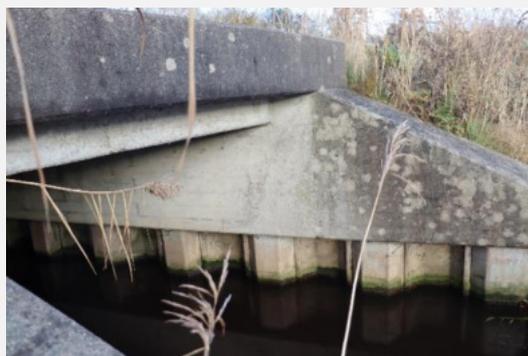
### Bermen sind nicht vorhanden

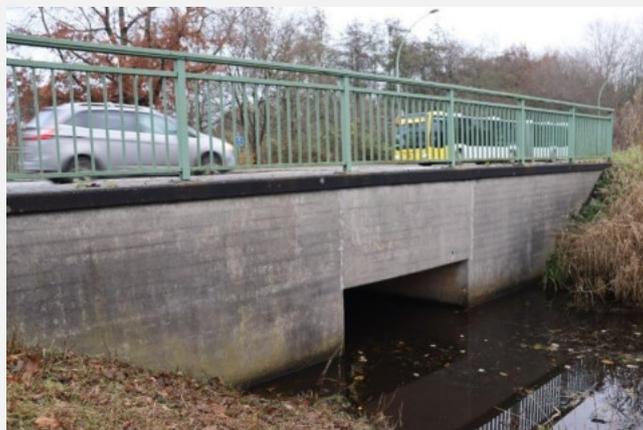
**Bermen sind nicht vorhanden**

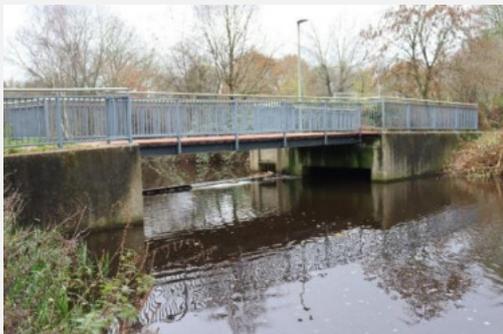
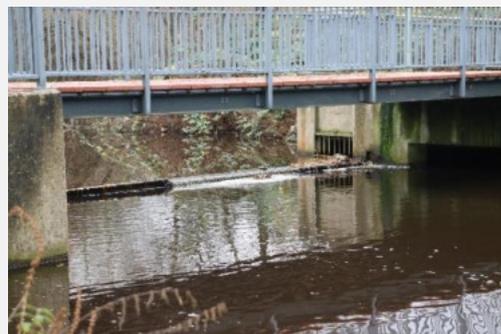
**Bermen sind nicht vorhanden**

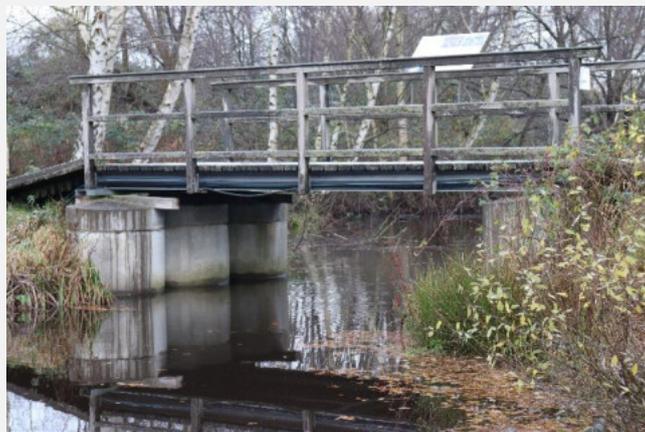
**Bermen sind nicht vorhanden**

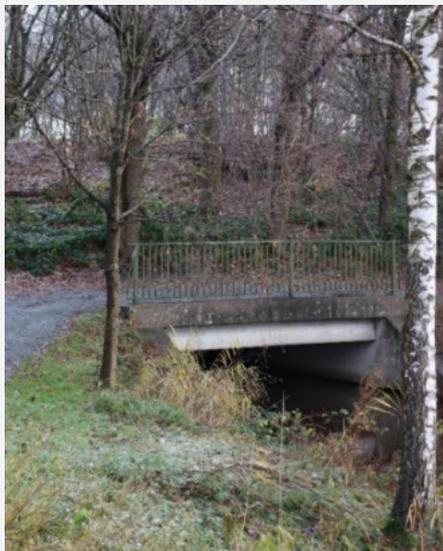
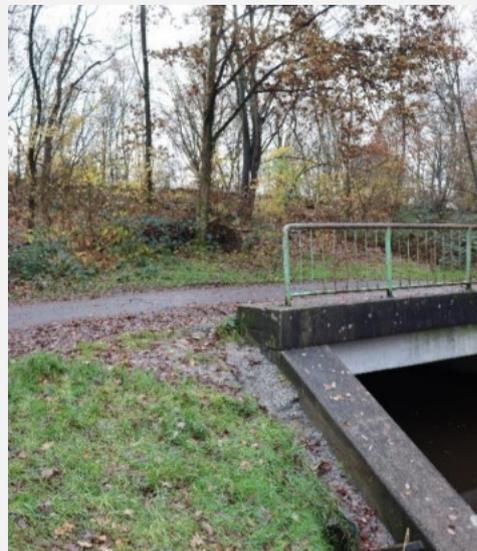
## Bermen sind nicht vorhanden

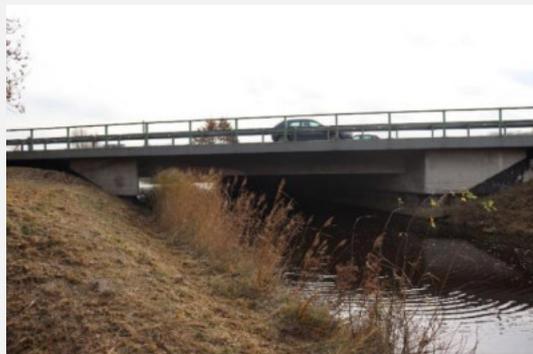
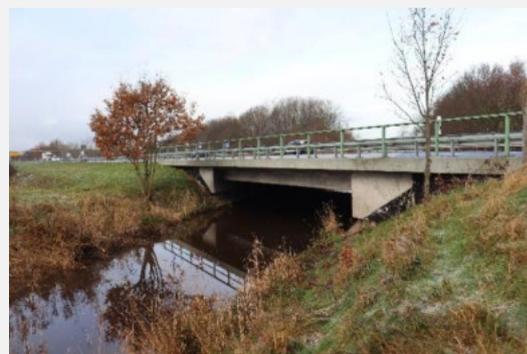
Sicht von Norden nach Süden (Foto: Milchert, 2021)    Sicht von Süden nach Norden (Foto: Milchert, 2021)

Vor Ort Beurteilung		Begründung
Geringe Gefährdung		
Mittlere Gefährdung		
Hohe Gefährdung	X	Berme vorhanden, die Anschlüsse an Ufer sind nicht gut, die Straße ist stark befahren und leicht zu erreichen, Hier gab es einen Totfund

Mögliche Maßnahmen (nach vor Ort Einschätzung)	
Bermen nachrüsten	
Weitere Maßnahmen	Anschlüsse ans Ufer und als Wasser verbessern Uferstreifen optimieren

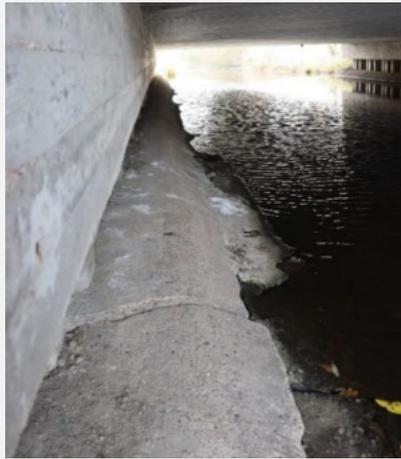
Bermen		
	Links	Rechts
<b>Bermenbreite [m]</b>	Etwas schmaler als rechts	ca. 0,8
<b>Beschaffenheit</b>	Beton	Beton
<b>Verfügbarkeit</b>	Überwiegend trocken	Überwiegend trocken
<b>Anschluss ans Ufer</b>	Anschluss ist vorhanden, aber sehr schmal, wenig Deckung	Anschluss ist vorhanden, aber sehr schmal, wenig Deckung
<b>Bermenneigung</b>	Ebene Bereiche vorhanden < 45°	Ebene Bereiche vorhanden < 45°
<b>Trockentunnel</b>	Nicht vorhanden	Nicht vorhanden

Berme rechts (Foto: Milchert, 2021)

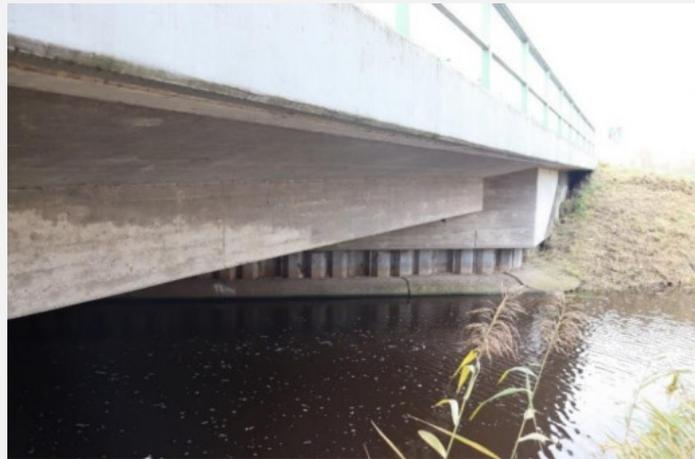
Berme links (Foto: Milchert, 2021)

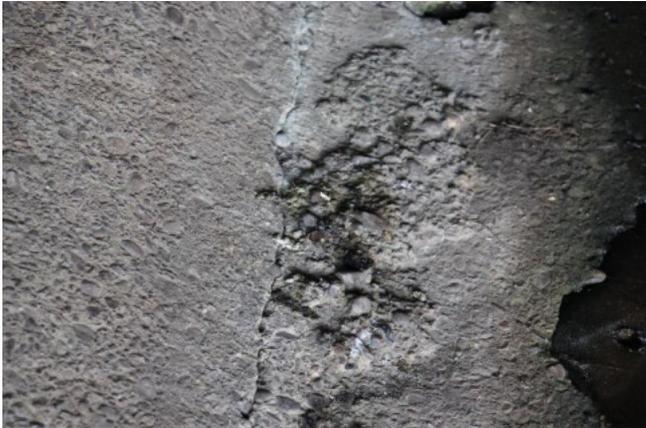
Bei der Kartierung auf der rechten Berme, könnte sich um Fischotterlosung handeln (Foto: Milchert, 2021).

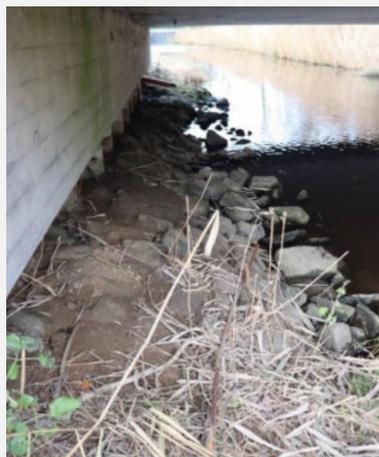
Bermen		
	Links	Rechts
Bermenbreite [m]	> 0,3	> 0,3
Beschaffenheit	Steinschüttung (grober Granit 10-40 cm)	Gepflastert, teilweise kaputt
Verfügbarkeit	Überwiegend trocken	Überwiegend trocken
Anschluss ans Ufer	Anschluss beidseitig, wenig Deckung da gemäht	Anschluss beidseitig, wenig Deckung da gemäht
Bermenneigung	Ebene Bereiche vorhanden < 45°	Ebene Bereiche vorhanden < 45°
Trockentunnel	Nicht vorhanden	Nicht vorhanden

Linkes Ufer (Foto: Milchert, 2021)

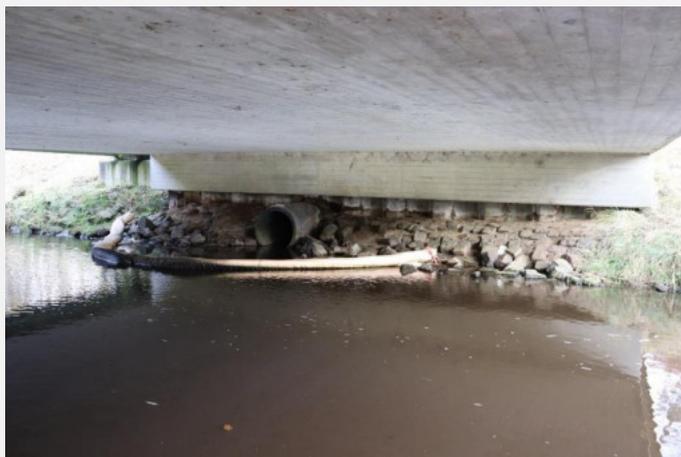
Rechtes Ufer (Foto: Milchert, 2021)

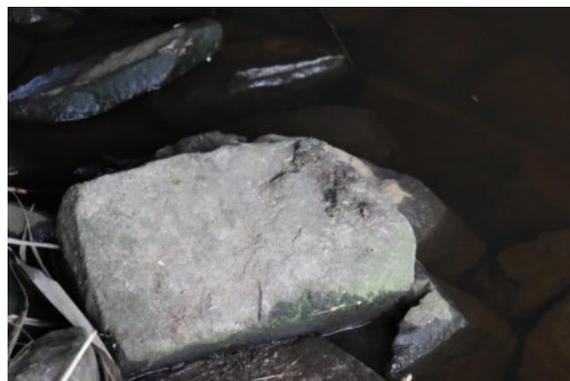
Am Tag der Kartierung wurde Tierkot gefunden, bei dem es sich um Fischotterlosung handeln könnte  
(Foto: Milchert, 2021)

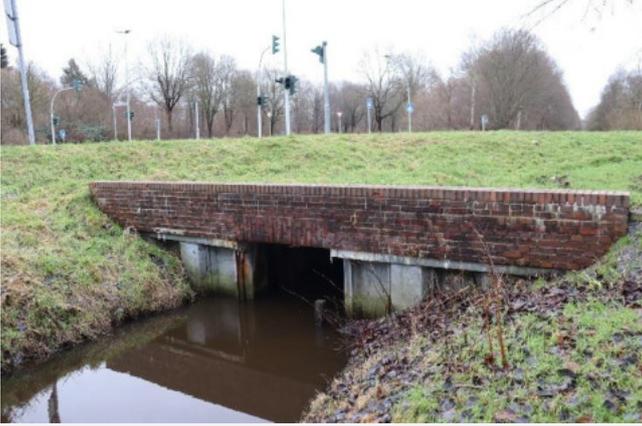
**Bermen sind nicht vorhanden**

Vor Ort Beurteilung		Begründung
Geringe Gefährdung		
Mittlere Gefährdung		
Hohe Gefährdung	X	Keine Berme vorhanden, gute Erreichbarkeit der Fahrbahn

Mögliche Maßnahmen (nach vor Ort Einschätzung)	
Bermen nachrüsten	Nach Durchlassvergrößerung, Berme beidseitig anbringen am besten aus Wasserbausteinen
Weitere Maßnahmen	Durchlass vergrößern

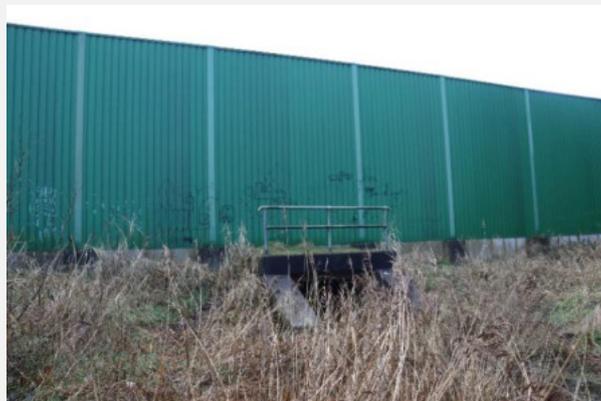
### Bermen sind nicht vorhanden

<b>Vor Ort Beurteilung</b>		<b>Begründung</b>
<b>Geringe Gefährdung</b>		
<b>Mittlere Gefährdung</b>		
<b>Hohe Gefährdung</b>	X	Keine Berme vorhanden, die Fahrbahn ist aber nicht zu erreichen

<b>Mögliche Maßnahmen (nach vor Ort Einschätzung)</b>	
<b>Bermen nachrüsten</b>	Kurzfristig: Holzbrett auf einer Seite Langfristig: Berme aus Wasserbausteinen
<b>Weitere Maßnahmen</b>	Durchlass vergrößern Trockentunnel

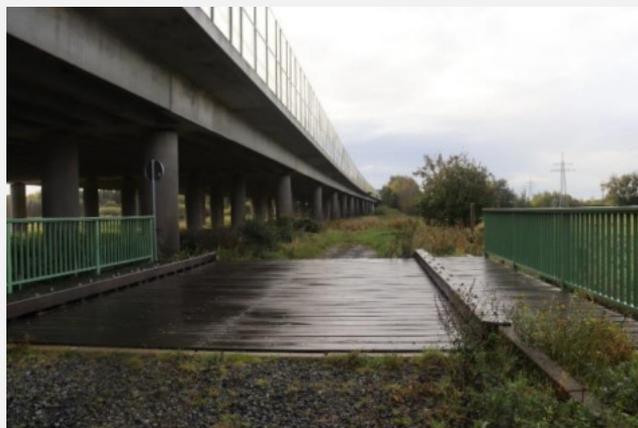
**Bermen sind nicht vorhanden**

<b>Vor Ort Beurteilung</b>		<b>Begründung</b>
<b>Geringe Gefährdung</b>	X	Unterhaltungsbrücke, die nicht durch den Verkehr genutzt wird, Bermen sind nicht vorhanden
<b>Mittlere Gefährdung</b>		
<b>Hohe Gefährdung</b>

<b>Bermen nachrüsten</b>	Kurzfristig: Holzberme anbringen Langfristig: möglichst natürliche Berme
<b>Weitere Maßnahmen</b>

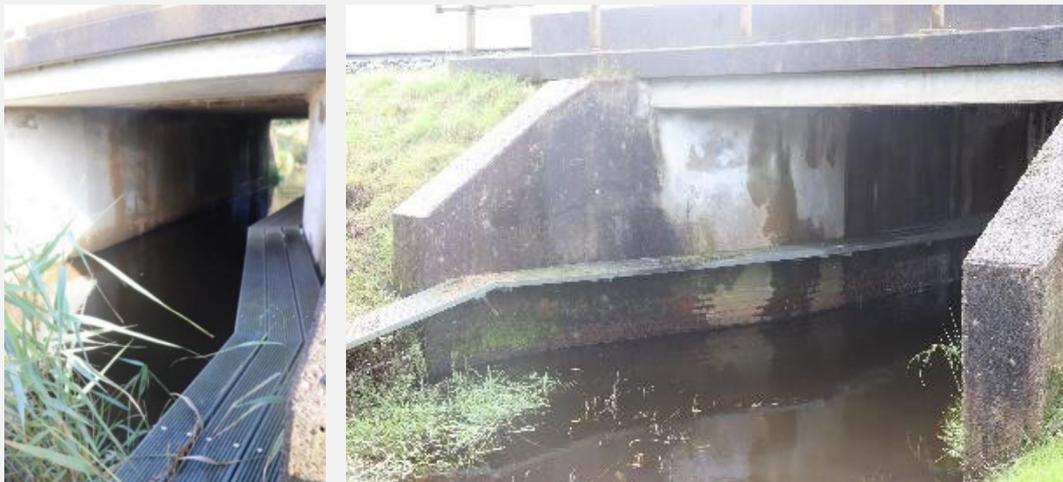
Bermen		
	Links	Rechts
Bermenbreite [m]	0,50	-
Beschaffenheit	Plastikbohlen	-
Verfügbarkeit	Ganzjährig trocken	-
Anschluss ans Ufer	Anschluss an beiden Seiten, an der Ostseite durch Bewuchs schwer zu erreichen	-
Bermenneigung	Geringe Steigung mit ebenen Bereichen	-
Trockentunnel	Nicht vorhanden	-

Vor Ort Beurteilung		Begründung
Geringe Gefährdung		
Mittlere Gefährdung	X	Die vorhandene Berme muss verbessert werden
Hohe Gefährdung

<b>Mögliche Maßnahmen (nach vor Ort Einschätzung)</b>	
<b>Bermen nachrüsten</b>	Holzberme durch Berme aus Wasserbausteinen ersetzen
<b>Weitere Maßnahmen</b>	Berme etwas heruntersetzen und den Anschluss auf der Südseite besser erreichbar machen da dieser stark zuwächst

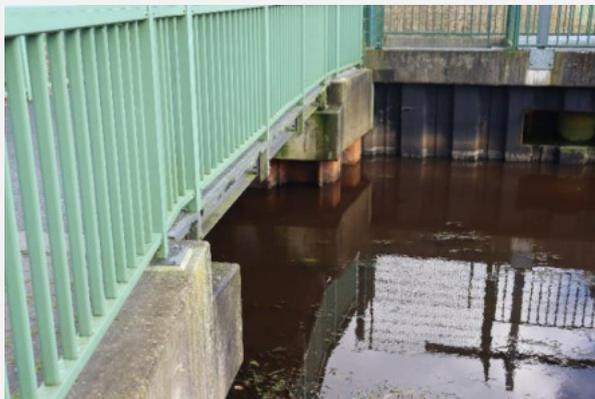
**Bermen sind nicht vorhanden**

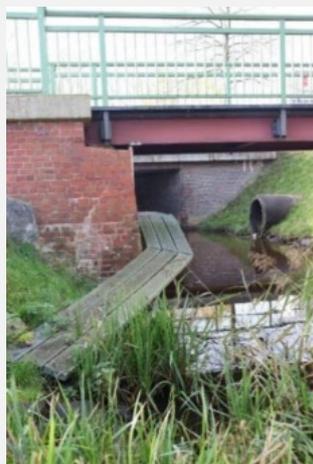
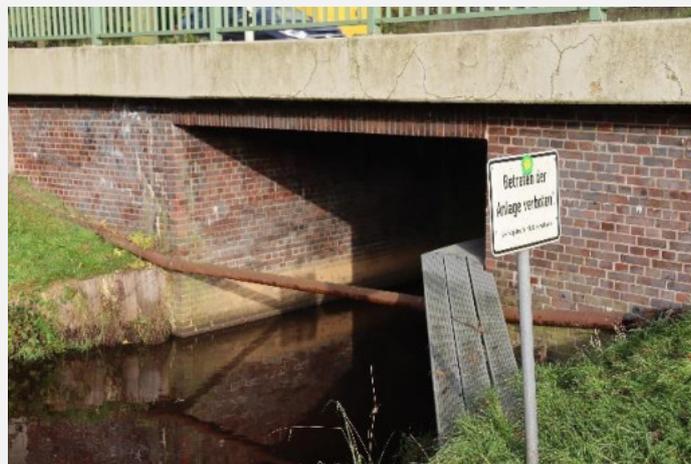
Bild 1: Sicht in Fließrichtung auf die kleinere Brücke im Hintergrund die große Brücke

Bild 2: Sicht entgegen der Fließrichtung auf die große Brücke (Fotos: Milchert, 2021)

Bermen		
	Links	Rechts
<b>Bermenbreite [m]</b>	0,5	-
<b>Beschaffenheit</b>	Plastikbohlen	-
<b>Verfügbarkeit</b>	Ganzjährig trockene Bereiche	-
<b>Anschluss ans Ufer</b>	Anschluss an allen Seiten an der kleinen Brücke sehr steil, wenig Deckung	-
<b>Bermenneigung</b>	Eben	-
<b>Trockentunnel</b>	Nicht vorhanden	-

Vor Ort Beurteilung		Begründung
<b>Geringe Gefährdung</b>		
<b>Mittlere Gefährdung</b>	X	An den Brücken sind Bermen vorhanden, jedoch sind diese sehr hoch mit steilen Aufgängen, guter Zugang zur Straße
<b>Hohe Gefährdung</b>

<b>Bermen nachrüsten</b>	Die Bermen näher an das Wasserlevel bringen Langfristig Berme aus Wasserbausteinen
<b>Weitere Maßnahmen</b>	Uferstreifen optimieren

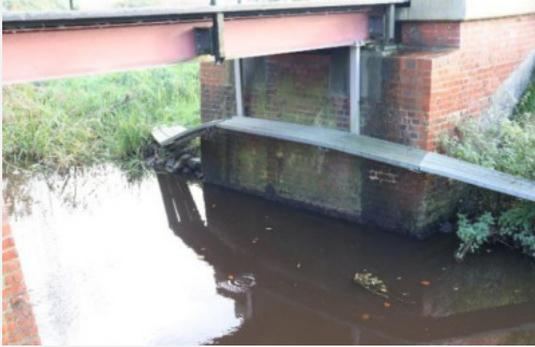
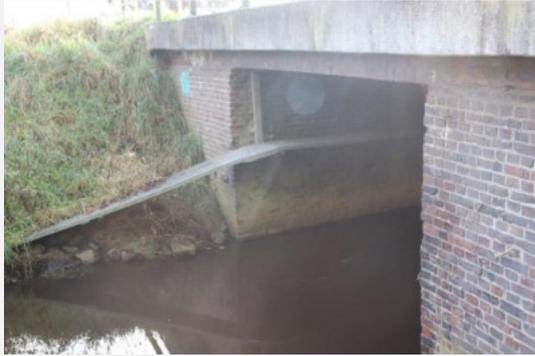
Fließrichtung auf beiden Bildern nach rechts

Kleine Brücke (Foto: Milchert, 2021)
Große Brücke (Foto: Milchert, 2021)

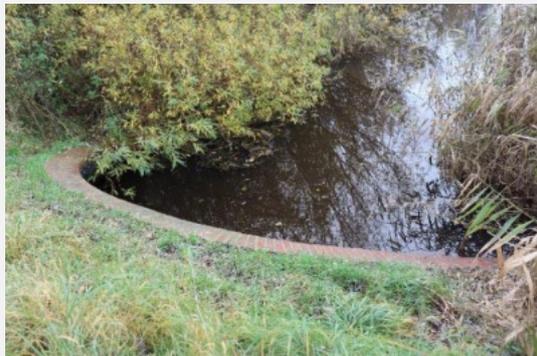
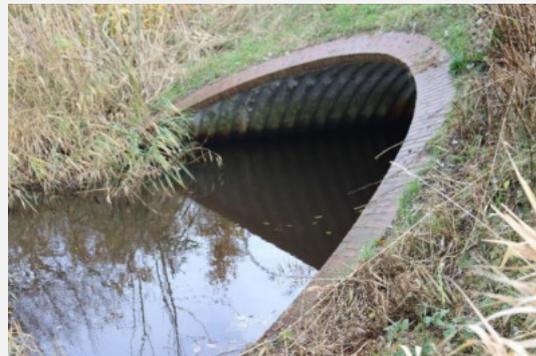
### Bermen sind nicht vorhanden

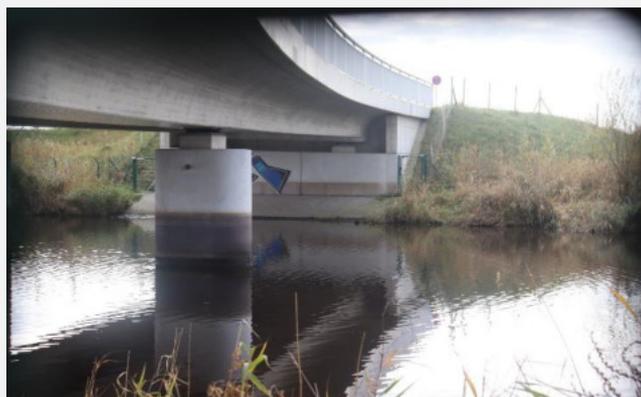
Pfeilerbrücke mit Pfeiler in der Mitte (Foto: Milchert, 2021)

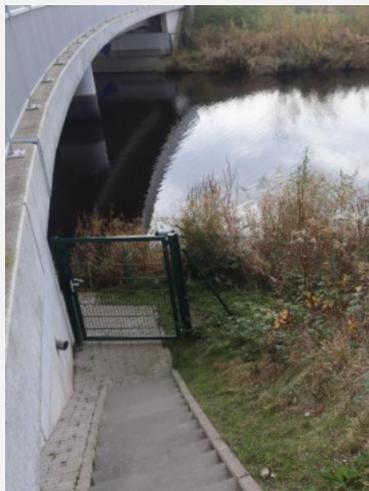
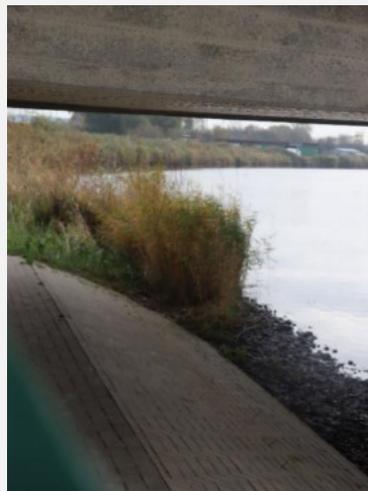
Bermen		
	Links	Rechts
<b>Bermenbreite [m]</b>	k.A. da der Zugang zur Brücke durch Tore versperrt ist aber breiter als 0,3 m	k.A. da der Zugang zur Brücke durch Tore versperrt ist aber breiter als 0,3 m
<b>Beschaffenheit</b>	Schräg gepflastert mit vorliegender Steinschüttung	Schräg gepflastert mit vorliegender Steinschüttung
<b>Verfügbarkeit</b>	Überwiegend trocken	Überwiegend trocken
<b>Anschluss ans Ufer</b>	Anschluss beidseitig mit Deckung	Anschluss beidseitig mit Deckung
<b>Bermenneigung</b>	Steinschüttung: eben Gepflasterter Bereich: geschätzt < 45° (Zugang zur Brücke durch Tore versperrt)	Steinschüttung: eben Gepflasterter Bereich: geschätzt < 45° (Zugang zur Brücke durch Tore versperrt)
<b>Trockentunnel</b>	Nicht vorhanden	Nicht vorhanden

Zugang zur Berme (Foto: Milchert, 2021) Berme am linken Ufer (Foto: Milchert, 2021)

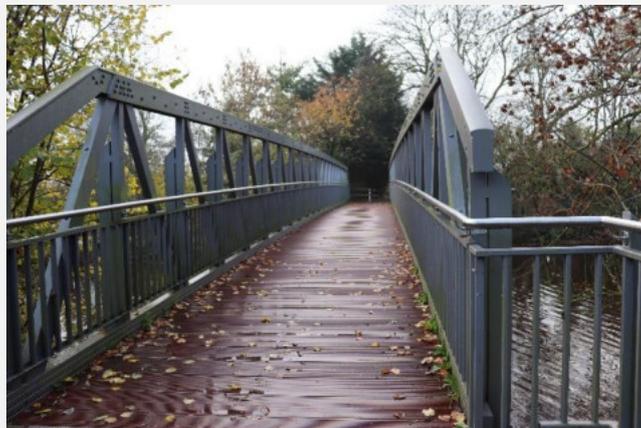
**Bermen sind nicht vorhanden**

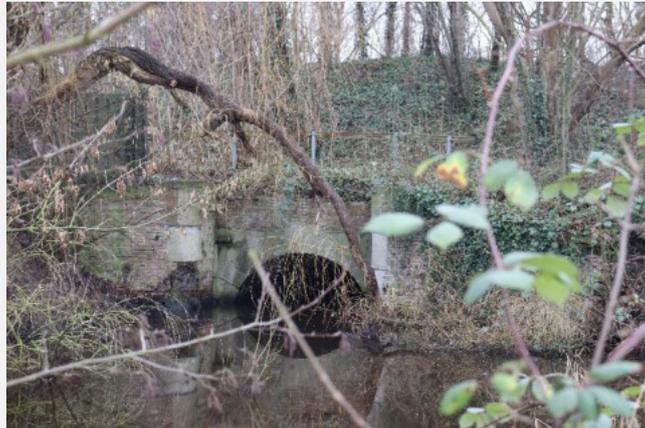
### Bermen sind nicht vorhanden

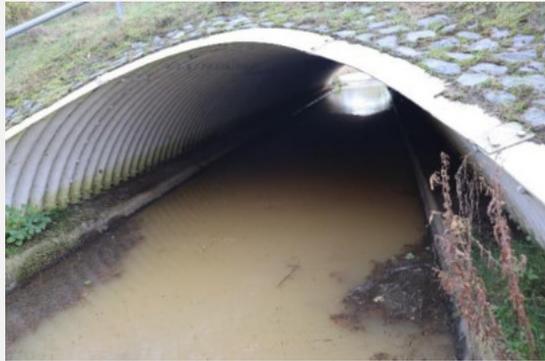
Bermen		
	Links	Rechts
Bermenbreite [m]	0,5	0,5
Beschaffenheit	Beton	Beton
Verfügbarkeit	Überwiegend trocken	Überwiegend trocken
Anschluss ans Ufer	Anschluss nur ans Ufer nicht ins Wasser mit Deckung	Anschluss nur ans Ufer nicht ins Wasser mit Deckung
Bermenneigung	Eben	Eben
Trockentunnel	Nicht vorhanden	Nicht vorhanden

Berme auf beiden Seiten (Foto: Milchert, 2021)

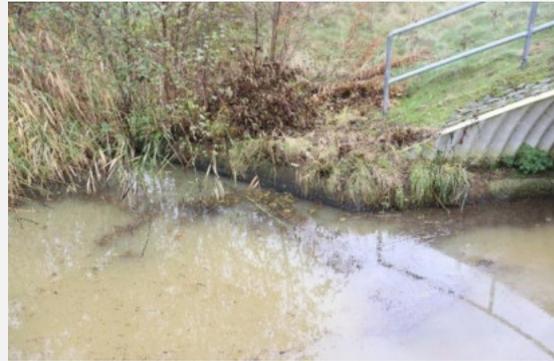
Der Anschluss ans Ufer (Foto: Milchert, 2021)
